LINEA DE BASE Y REFERENCIA DE GOVERNANCE PUERTO MORAZAN

CIDEA, 2006

Centro de Investigación de Ecosistemas Acuáticos. Universidad Centroamericana. 2005.
Línea de base y referencia de Governance Puerto Morazán.
Managua, Nicaragua.
54 pág.

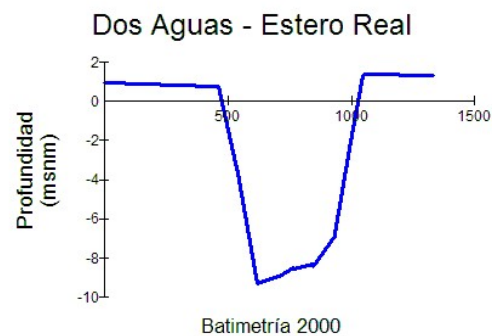
Para conocer los cambios en la topografía del Estero Real, se realizó en el 2002 una batimetría en la que se contó con el financiamiento de la Universidad de Auburn, se midieron transectos de forma transversal y longitudinal y se compararon con una batimetría realizada por el Instituto Nicaragüense de Estudios Territoriales (INETER) en el año de 1977, las mediciones fueron realizadas en la desembocadura del Estero Real, Dos Aguas, Dos Agüitas, Estero Marota, Puerto Morazán, los resultados se presentan a continuación:
